# Geoenergi - lagom varmt och lagom kallt

# Sval kyrka för kulturarvets skull

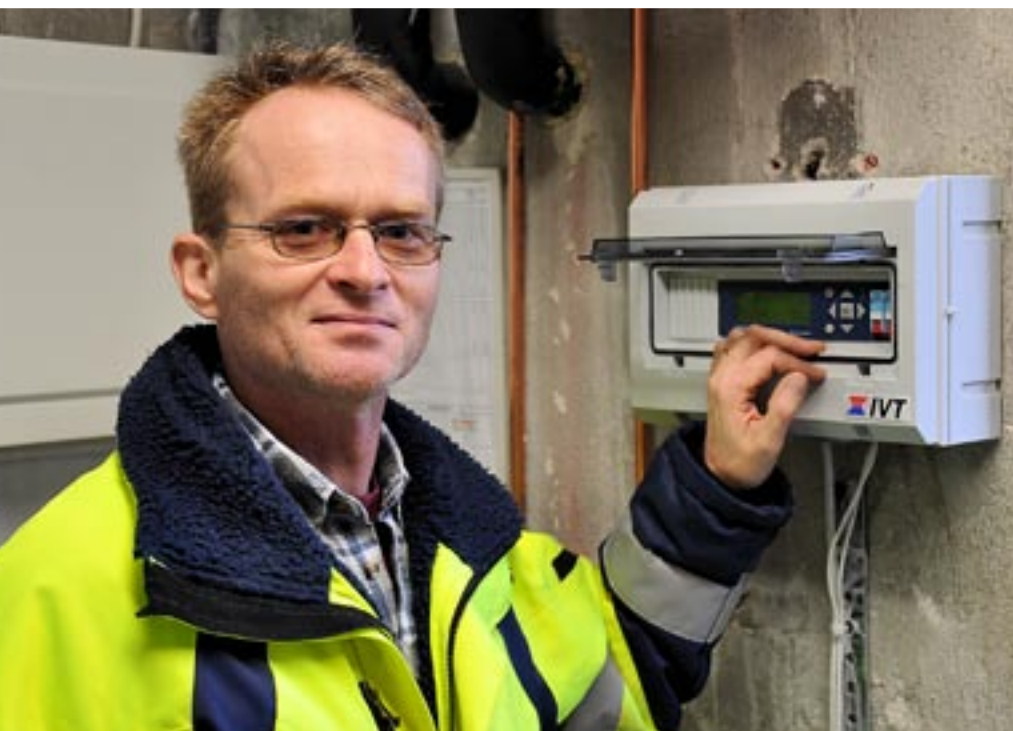
Mats Martinsson, kyrkovaktmästaren i Härlunda, visar värmepumpens styrpanel som gör det möjligt att enkelt programmera in både fasta och tillfälliga aktiviteter i kyrkan för korrekt styrning av kyrkorummets temperatur.

– Finessen med det hela är att jag kan styra hela anläggningen med några få knapptryckningar, det är hur enkelt som helst.

– I motsats till vanliga bergvärmeanläggningar styrs den av både fuktighet och temperatur i kyrkorummet. Blir det för fuktigt, exempelvis under hösten, måste temperaturen upp något. Samtidigt får den inte överstiga antikvariernas rekommendationer, berättar Mats.

Det sedvanliga veckoschemat samt andra förrättningar finns inlagda i styrprogrammet i god tid före. Temperaturen höjs automatiskt och blir precis rätt när gudstjänsten bör-
